CAM STRADE

Incremento della durata della pavimentazione con FORTA-FI valutata con il metodo dei passaggi di assi standard PCI, come indicato dalla normativa ASTM D6433-03.

Pavement Condition Index (PCI): case history di asfalto con FORTA-FI

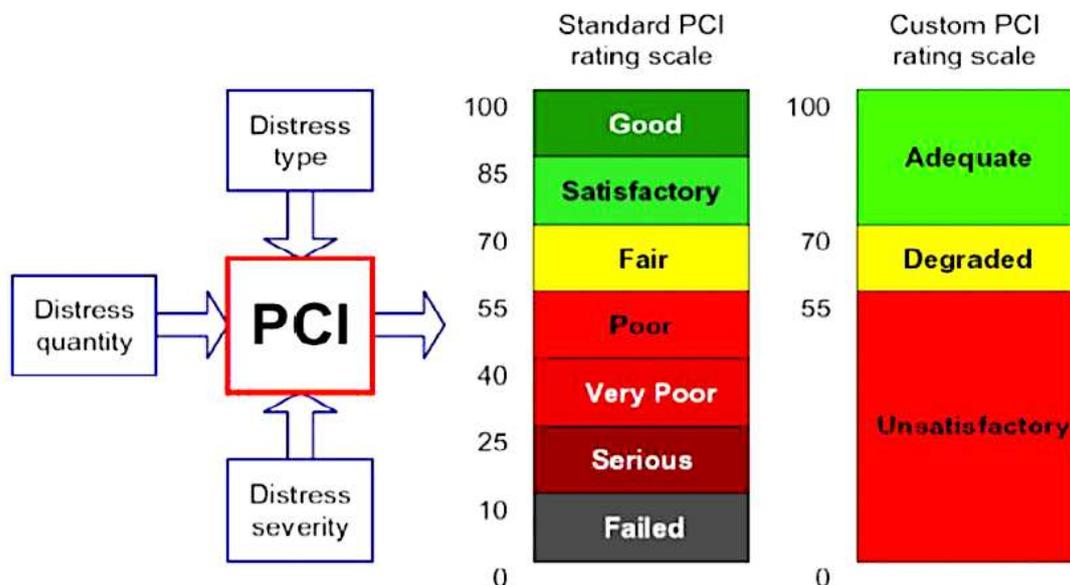
Il PCI è stato originariamente sviluppato dall’US Army Corps of Engineers per quantificare la qualità in loco delle pavimentazioni. Utilizzando un’indagine visiva della strada, i valori di detrazione vengono utilizzati con i rispettivi valori di degrado e gravità associati e viene assegnata una valutazione alla sezione. Le valutazioni vanno da 0 a 100 per rappresentare le condizioni generali della pavimentazione.

I dati PCI sono utili per determinare gli interventi di manutenzione della pavimentazione richiesti e la pianificazione.

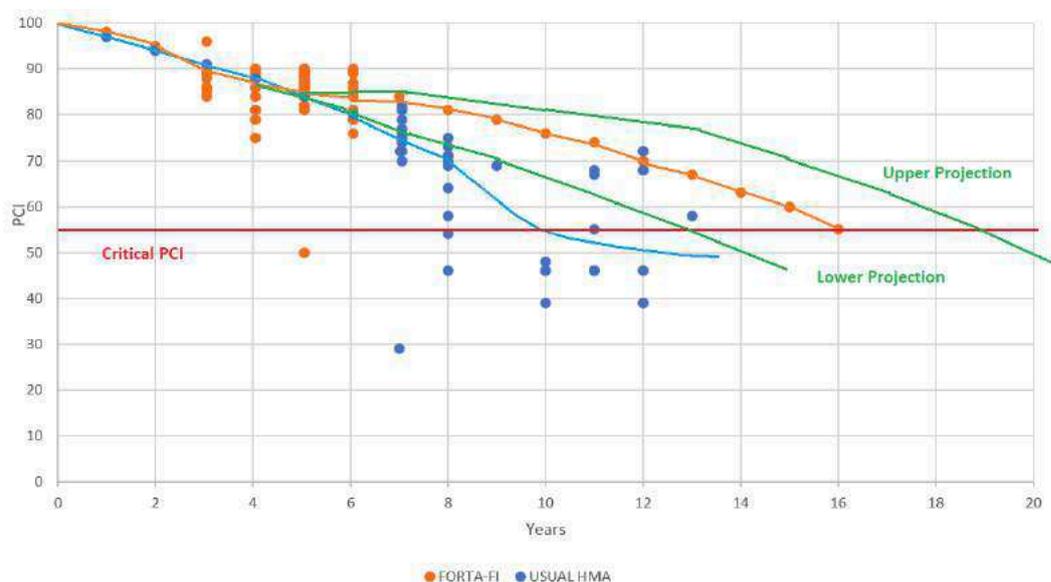
Figura 1- Curve di degrado tra CB con FORTA FI e CB senza fibre -Pine Township (PA)

Dall'analisi dei risultati è emerso che il CB con FORTA-FI aumenta la vita utile in esercizio dal 40 al 50% rispetto al CB di controllo.

Pine è una piccola cittadina nella contea di Allegheny sempre in Pennsylvania. Nel 2012 è stata programmata la riasfaltatura di due strade utilizzando un CB con FORTA-FI e uno senza fibre. Per entrambe le strade una corsia è stata asfaltata con CB+FORTA-FI e l'altra senza le fibre. La riasfaltatura è stata valutata utilizzando la metodologia di ispezione come descritto nell'ASTM D6433 e quei risultati sono stati inseriti in PAVER, il sistema di gestione della pavimentazione progettato dall'Army Corp of Engineers.
